## アンケート調査からみた地域史料の現状と被害状況

## アンケート調査結果からみる埼玉県内の被害状況

## 第1項 春日部市における被害

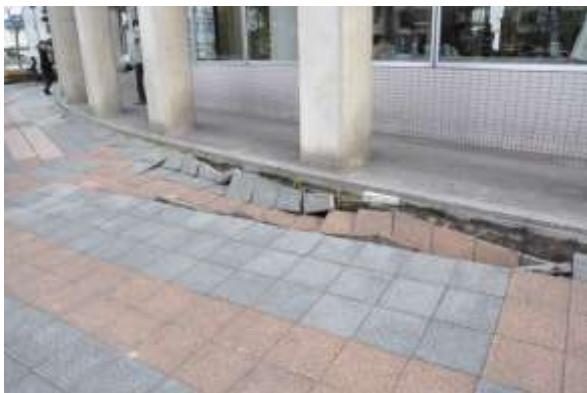
春日部市教育センターの被害状況

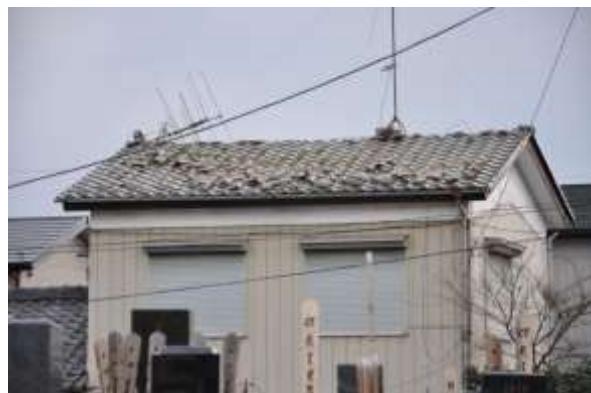
市内被害状況

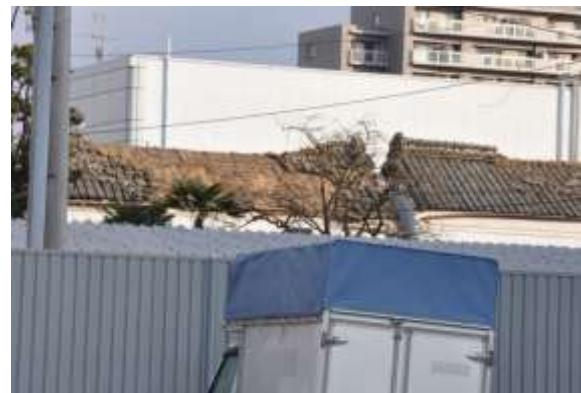
市内蔵づくりの屋根瓦崩落状況

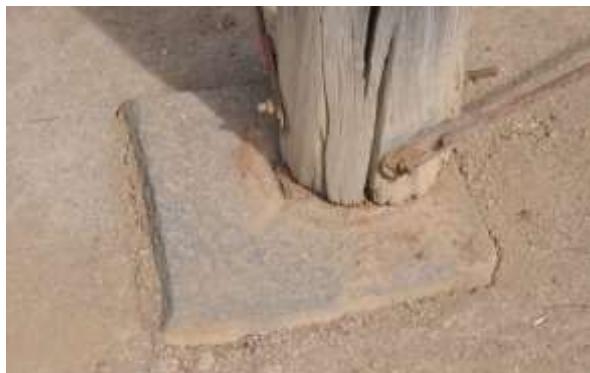
市内寺院楼門の柱の軸部が礎石上で移動

地震発生の翌日は、郷土資料館の館内点検のために臨時休館の措置がとられた。また、市内各地に点在する指定文化財を中心に各種文化財の被害状況の確認を行った。一番懸念されたのが有形文化財であった。神社や寺院では石塔類の倒壊が著しく、中には市指定建造物の楼門の柱の軸部のズレが顕著であり、すぐに倒壊する危険性は低いものの、非常に危険な状態であった。そして、被害を受けた時の状況を所有者から聞き取りを行い、被災状況の写真を撮影した。

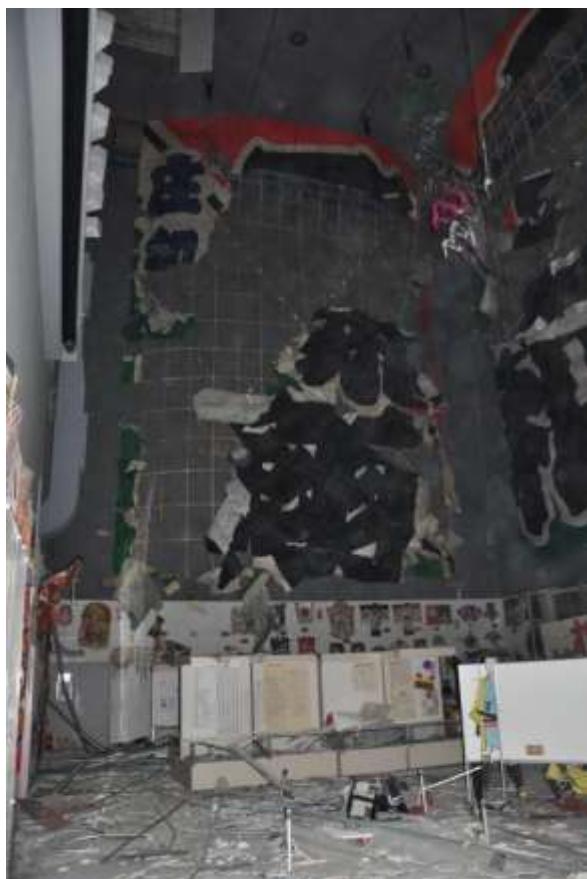
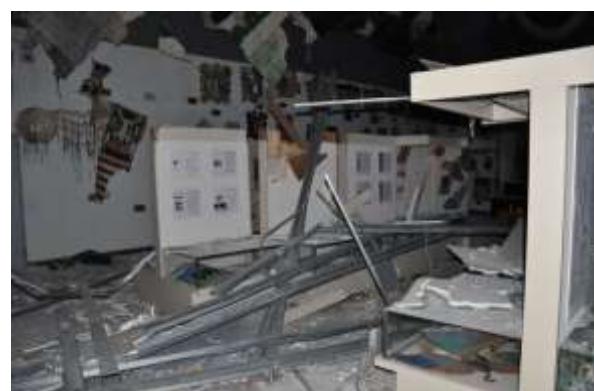
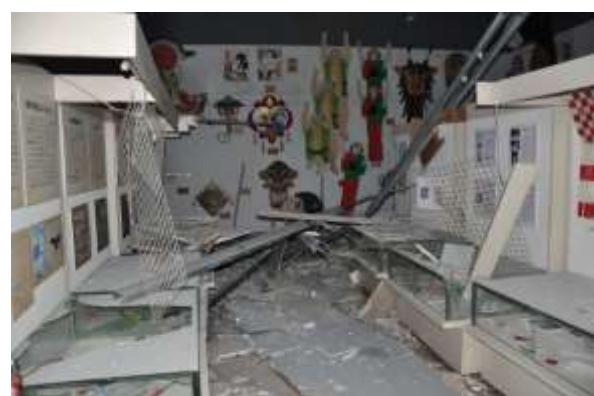
1階展示室

●1階展示室…壁面に展示してある実物大の大凧四張りは、落下はしなかったものの、凧の紙張りは大きく破れた。また、床面全体に天井や照明器具が落下したため、展示ケースや展示パネルに直撃し大きく破損した。

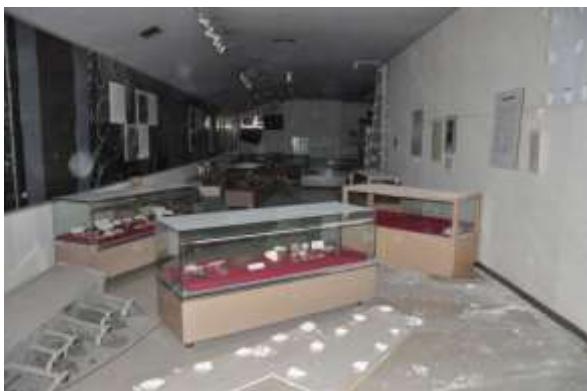
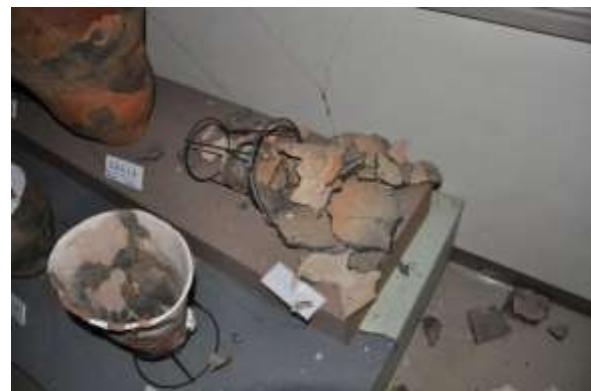
2階歴史資料室

●2階歴史資料室…庄和地域で出土した考古資料や収集した民具資料が展示されていたが、天井の落下や壁面が大きく剥落した。また、資料は倒壊および破損をした。なお、このスペースの展示のみ、文化財保護課の所管となっている。

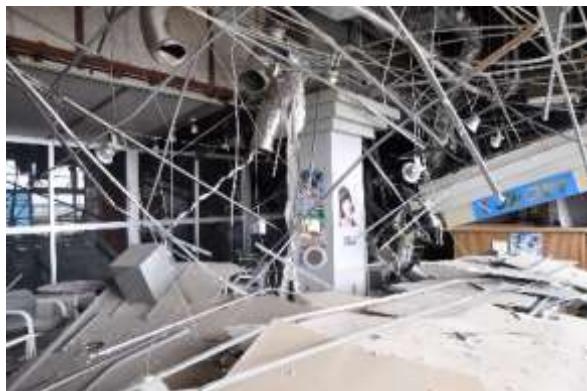
4階展望室

●4階展望室…天井を構成するほとんどの部材は崩落し、人の立ち入りが出来ないほど甚大なる被害を受けた。

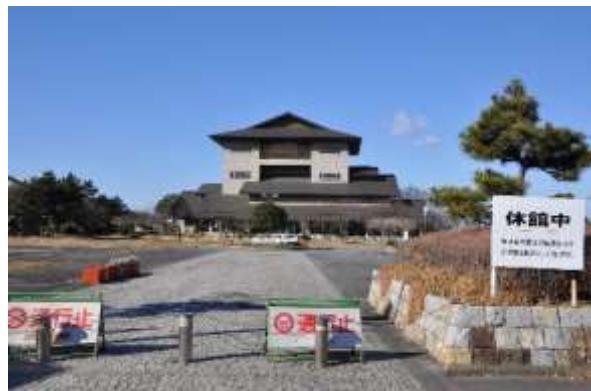
休館中の大廈会館（平成25年）

このように、甚大な被害を受け休館中の大廈会館であるが、度重なる余震により被害が拡大している状況である。大廈会館は春日部市の観光施設で、今後の来館者の安全性や改修などについて深い考察を加えるため、被災直後の5月には市管財課技師による大廈会館被害状況調査が行われた。その結果、下表の調査結果が得られた。

場所	被 告 状 況
1階展示室	天井仕上げの落下、上部内壁落下、照明設備落下
2階歴史資料室	内壁落下、北側外壁が外部側に倒れ（剥落の危険性）
4階展望室	天井仕上げおよび下地材、設備機器の落下、東側バルコニー外壁の剥落、ガラスの破損
外 部	A L C に割れ、タイル張り部分割れおよび欠落

- ・東日本大震災による建築物への影響が甚大である。
- ・構造：構造躯体へ影響が生じていることから、調査が必要と思われる。

- ・外部：北側外壁は剥落する危険性が高いことから、全面的な調査が必要と思われる。
- ・改修した場合に、建物の耐用年数が一般的な鉄骨造の45年の残年数か、延長可能かの考察も必要と思われる。
- ・以上のことから、第三者機関による調査が必要と思われる。
