第1項 アンケート調査の目的と実施にいたる経緯

第2節

アンケート調査結果からみる埼玉県内の被害状況

第1項 春日部市における被害

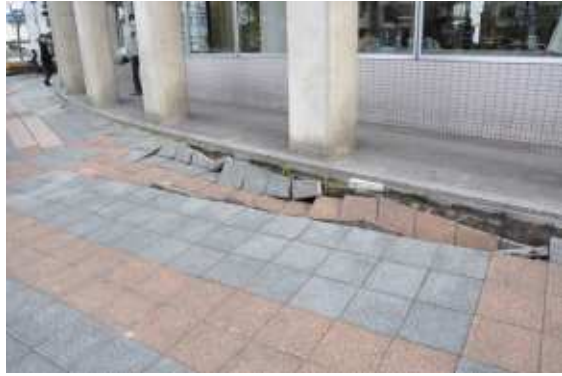
春日部市教育センターの被害状況

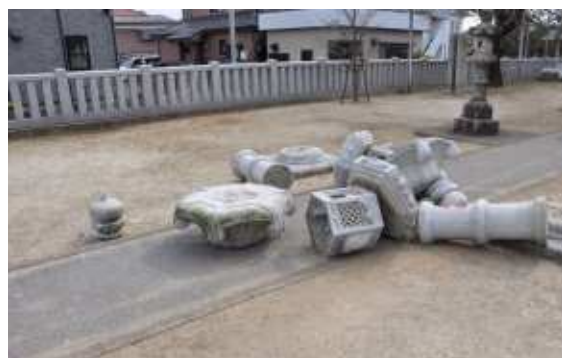
市内神社の灯ろう倒壊状況

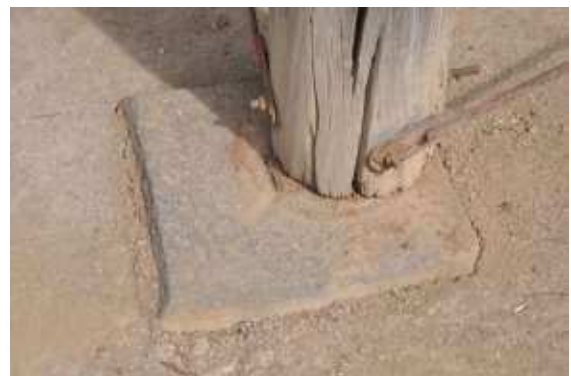
市内寺院楼門の柱の軸部が礎石上で移動

地震発生の翌日は、郷土資料館の館内点検のために臨時休館の措置がとられた。また、市内各地に点在する指定文化財を中心に各種文化財の被害状況の確認を行った。一番懸念されたのが有形文化財であった。神社や寺院では石塔類の倒壊が著しく、中には市指定建造物の楼門の柱の軸部のズレが顕著であり、すぐに倒壊する危険性は低いものの、非常に危険な状態であった。そして、被害を受けた時の状況を所有者から聞き取りを行い、被災状況の写真を撮影した。

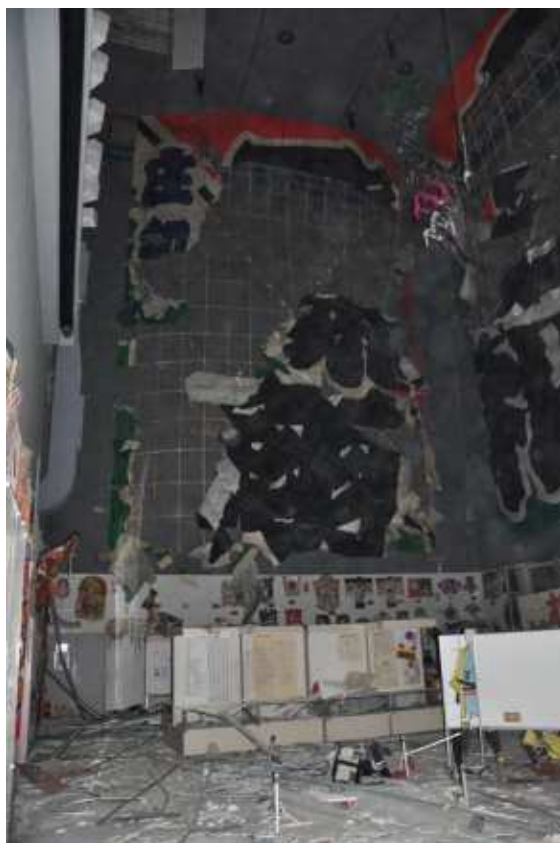
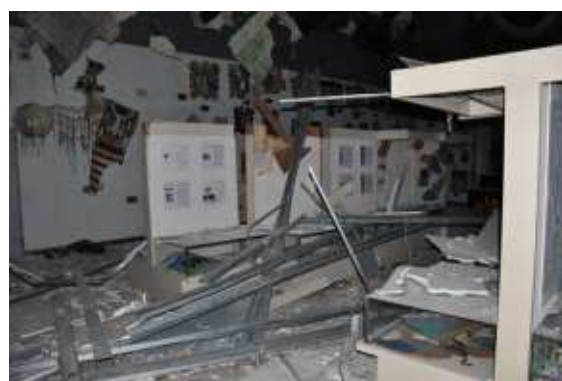
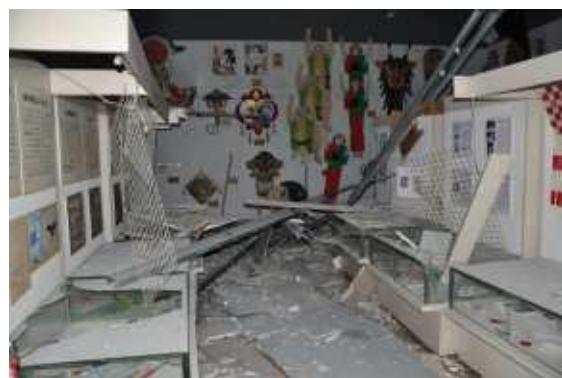
●1階展示室…壁面に展示してある実物大の大風四張りは、落下はしなかったものの、風の紙張りは大きく破れた。また、床面全体に天井や照明器具が落下したため、展示ケースや展示パネルに直撃し大きく破損した。

場所	被害状況
1階展示室	天井仕上げの落下、上部内壁落下、照明設備落下
2階歴史資料室	内壁落下、北側外壁が外部側に倒れ（剥落の危険性）
4階展望室	天井仕上げおよび下地材、設備機器の落下、東側バルコニー外壁の剥落、ガラスの破損
外部	A L Cに割れ、タイル張り部分割れおよび欠落

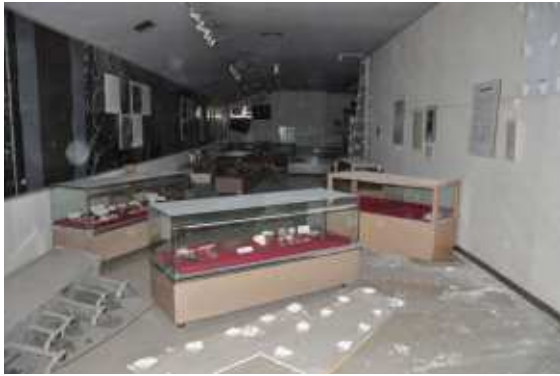
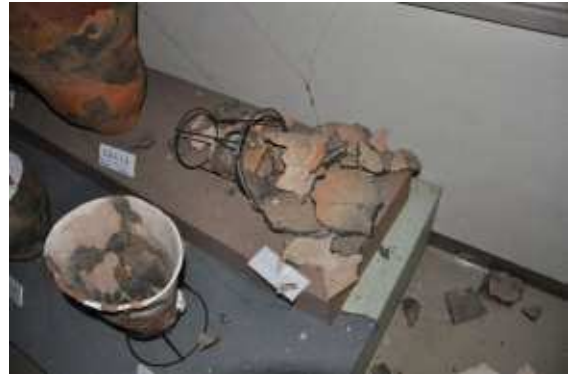
2階歴史資料室

●2階歴史資料室…庄和地域で出土した考古資料や収集した民具資料が展示されていたが、天井の落下や壁面が大きく剥落した。また、資料は倒壊および破損をした。なお、このスペースの展示のみ、文化財保護課の所管となっている。

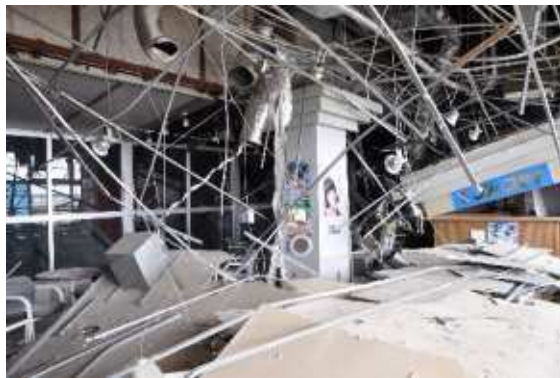
4階展望室

●4階展望室…天井を構成するほとんどの部材は崩落し、人の立ち入りが出来ないほど甚大なる被害を受けた。

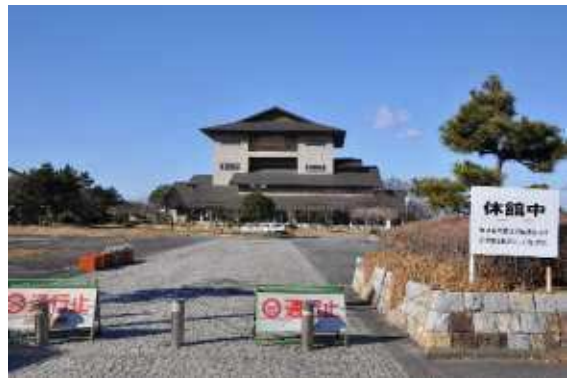
休館中の大風会館（平成25年）

このように、甚大な被害を受け休館中の大風会館であるが、度重なる余震により被害が拡大している状況である。大風会館は春日部市の観光施設で、今後の来館者の安全性や改修などについて深い考察を加えるため、被災直後の5月には市管財課技師による大風会館被害状況調査が行われた。その結果、下表の調査結果が得られた。

- ・東日本大震災による建築物への影響が甚大である。
- ・構造：構造躯体へ影響が生じていることから、調査が必要と思われる。

- ・外部：北側外壁は剥落する危険性が高いことから、全面的な調査が必要と思われる。
- ・改修した場合に、建物の耐用年数が一般的な鉄骨造の45年の残年数か、延長可能かの考察も必要と思われる。
- ・以上のことから、第三者機関による調査が必要と思われる。

上記の所見が出されたことで、平成24年3月に第三者機関による「春日部市大風会館建物状況調査業務」を実施し、建物補修ならびに補強などの整備方針について検討を行った。

補強工法として耐震工法、制震工法、免震工法については、大風会館の建物平面形状が大きくコスト増となり不適との結果であった。また、建物を補強し耐震復旧した場合と建物を解体して同規模の施設を建築する場合との費用比較検討を実施したところ、ほぼ同額の概算費用が報告された。
