第3節 実際に取材・調査した具体的な地域素材

(1) おもに上里町の水害・治水に関する内容

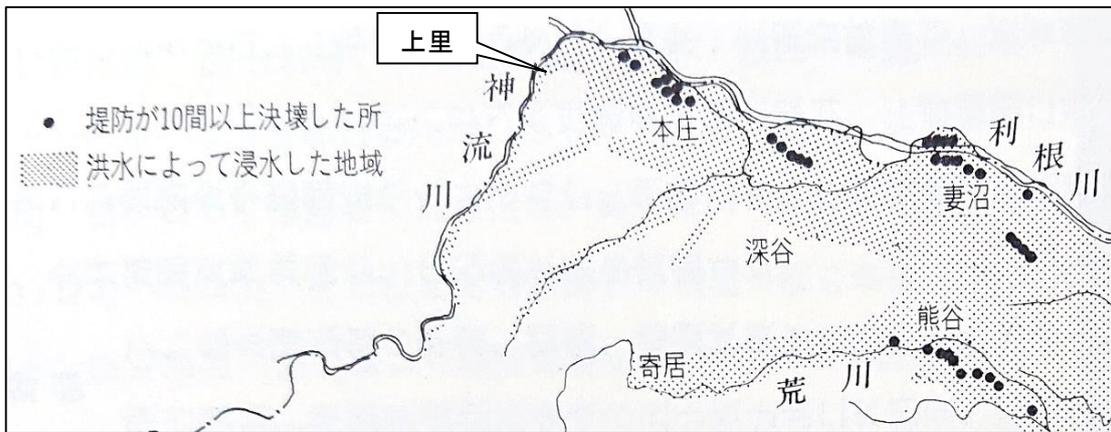
図1 出典：埼玉県編『新編埼玉県史通史編5 近代1』（1988）P817 掲載の図4-23「明治43年水害地域図」より転載

埼玉県においてこの2つの水害に触れる場合、多くは現在の加須や久喜あたりから県南・東京にかけての東部低地の浸水に関する内容であることが多いが、県北部でも相当な被害が出ており、上里町も広い範囲で河川が氾濫し浸水していることがわかる。「上里町史通史編 下」によれば、明治43年は烏川で大規模に堤防が決壊したほか、神流川では決壊には至らずとも高崎線付近の堤防が破損し浸水したとある。上里町立郷土資料館の資料によれば、カスリーン台風では上里町中心部（神保原村）を流れる御陣場川の氾濫の被害が大きかったようである。

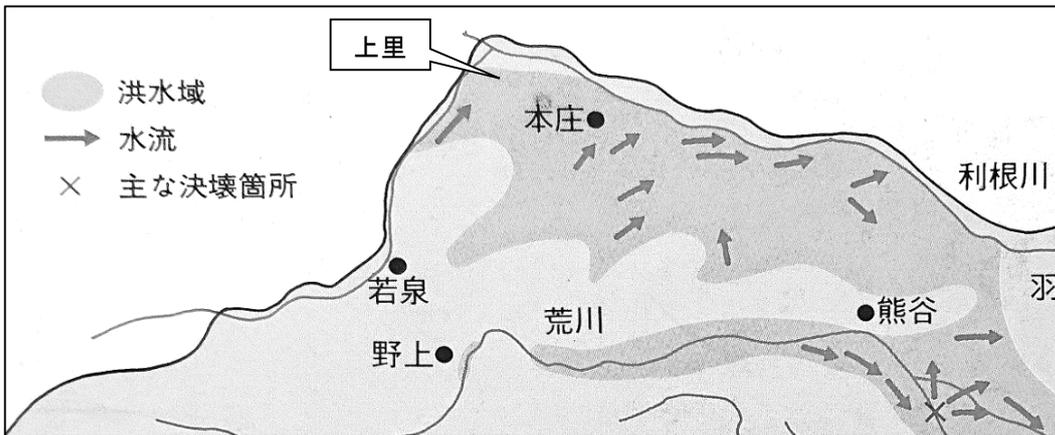
図2 出典：埼玉県編『新編埼玉県史 図録』（1993）P284 掲載の「カスリン台風による洪水域と水流」より転載

明治43年では、児玉郡全体で死者も出ているが、家屋流失が多く住宅被害が目立つ状況である。カスリーン台風では、明治43年に比べ郡内の死者負傷者とも多くなり、住宅の浸水が非常に多い。上里の地域で人的被害は出なかったものの、やはり多くの住宅が浸水している。意外なことに神流川に近い長幡村や賀美村で浸水が少なく神保原村で被害が大きい、これは先述の郷土資料館での取材資料の通りカスリーン台風では神保原村の中心を流れる御陣場川が氾濫したことが原因と考えられる。

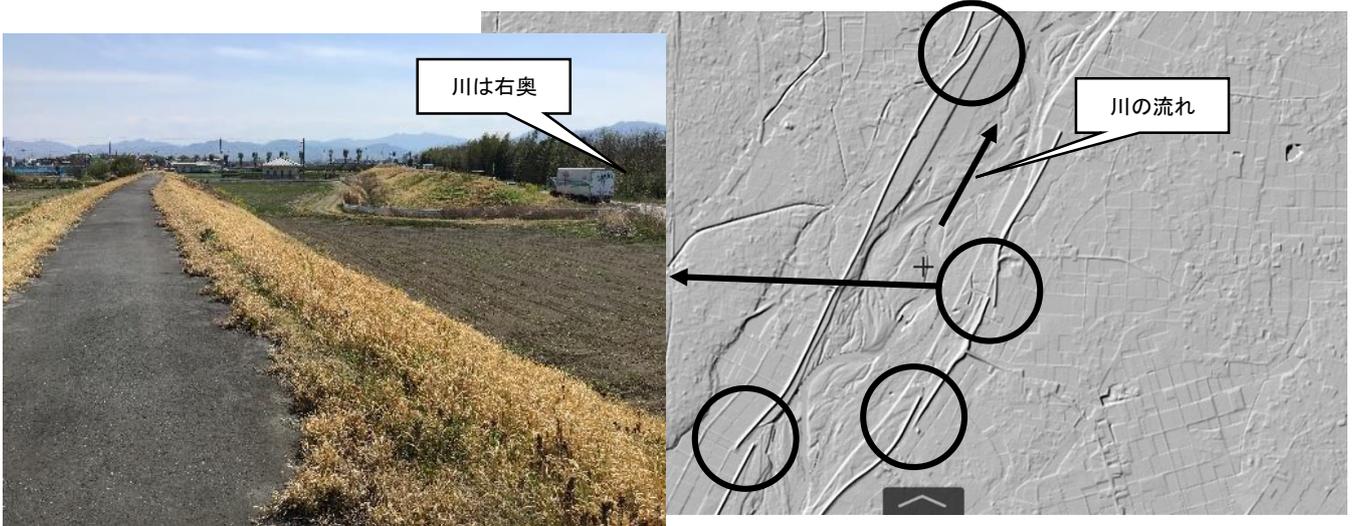
写真 神流川の霞堤（2019年4月、上流方向を向いて撮影） 地図1 神流川の霞堤の陰影起伏図（地理院地図で作成）

神流川の堤防には右岸・左岸合わせて4か所ほど（地図1中○部分）、隙間が空いて互い違いになっている不連続な堤防が存在する。これは、霞堤といわれ、洪水の多い河川で戦国時代から見られる治水法である。あらかじめ水が隙間から溢れることを前提とすることで、水流を弱め堤防の決壊を防ぐ。溢れた水が再び隙間を通じて川に戻るまでの時間が短い（湛水時間が短い）急流の河川で多く用いられる。神流川の霞堤は明治時代の地形図には描かれておらず、昭和9年作成の地図にはおおむね現在の形で描かれている。郷土資料館への取材では大正期の建設であるとのことであった。昭和22年のカスリーン台風を受けて下久保ダムが昭和43年に完成して以来、神流川で川の氾濫は起きていない。

授業では、生徒アンケートの結果から見られた「上里町は災害がない（少ない）」というイメージを逆手に取り、隙間の空いた堤防の写真への違和感と、なぜ洪水を防ぐための堤防に隙間が設けられているのかを模式図などを活用して考えることで、歴史上の水害一覧や矢田堤塘之碑と合わせて、上里町が水害常襲地帯で昔からその時代なりの知恵を生かして対策をしてきたことの認識を深めていった。

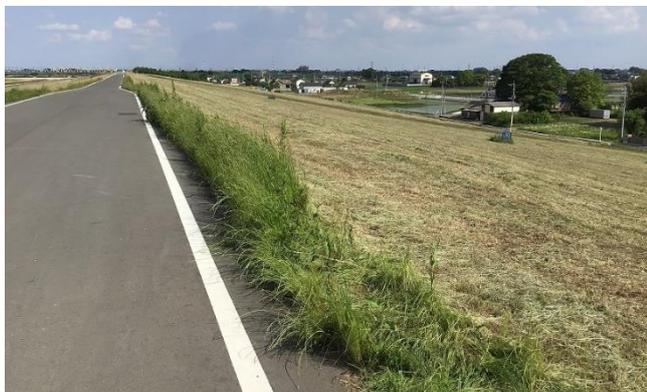
写真1 加須市利根川の大規模な堤防（2019年5月）

平澤先生との巡検や文書館地図センターの活動の中で、利根川や荒川を度々見学した。上流～中流の烏川・神流川と異なり、広大な平野部を流れ大都市を浸水想定地域に抱える利根川・荒川は、10mを上回る巨大な連続堤防（写真1）、渡良瀬川の渡良瀬遊水地（写真2）、荒川の彩湖（写真3）などの遊水地、長い歴史の中での瀬替え（合流していた利根川と荒川の分流、利根川東遷・荒川西遷）、大規模な放水路（荒川放水路）の掘削等で、水を溢れさせないことを前提とした治水を行っている。また、加須市北川辺地区周辺で「水塚（みつか・みづか）」（写真4）という土を高く盛った上に蔵を建て洪水に備える伝統的な対策も見られる。群馬県板倉町の旧合の川付近では2018年に洪水避難タワー（写真5）が建設されている。この地域でもカスリーン台風以来水害がないため、水塚も姿を消しつつある一方、加須市や久喜市栗橋など利根川流域でスーパー堤防の建設が進む。水害がない前提の生活方法が一般的となりつつある。

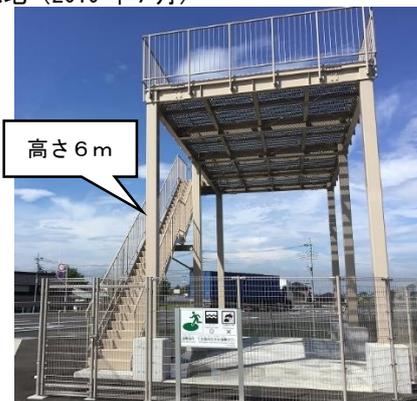
写真5 板倉町の洪水避難タワー（19年8月）

高さ6m

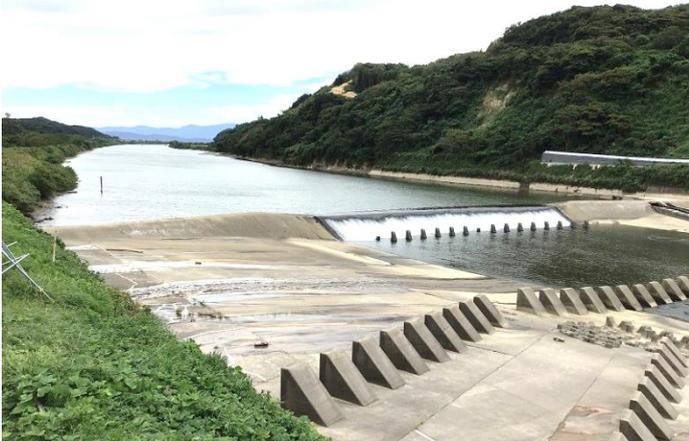
写真6 新潟県長岡市 大河津分水河口付近 (2019年9月)

利根川・荒川は、新潟での日本地理学会巡検で訪れた**新潟平野の信濃川**や、岐阜での全国小学校社会科研究協議会研究大会の際に平澤先生と訪れた**濃尾平野の木曾三川**の治水方法と共通項が多い。信濃川では明治末期～昭和初期、大河津分水（**写真6**）の掘削により新潟平野への信濃川の流れを大幅に減少させた。濃尾平野では乱流していた三川を江戸時代と明治時代の二度の工事で分流し、輪中堤と高く盛られた水屋（**写真7**）で水害に備えている。しかし濃尾平野でも大規模な水害は近年あまりないため、現地の人に話を聞いたところ水屋を取り壊している家も多いということであった。これも北川辺などと共通する。

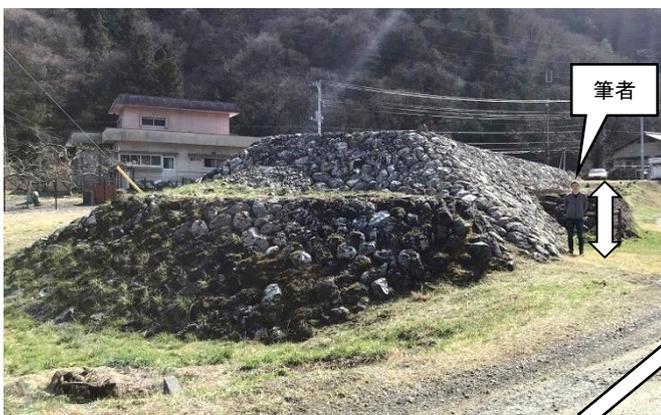
写真8 信玄が築かせた説もある堤防「石積出」

御勅使川は、甲府盆地の西から急勾配で斜面を流れ扇状地を形成し、釜無川に合流してのちに富士川となり太平洋に注ぐ。古代からさかんに流路を変化させて洪水を繰り返してきた、神流川との共通点が多いため河川である。武田信玄の取組といわれる不連続な堤防による洪水対策、釜無川との合流点を大きく北へ移し岩壁にぶつけて水勢を弱めるなど、扇状地上の急流河川を治める工夫が長い年月続けられてきた。砂礫の運搬が非常に多く、砂防工事が明治～昭和にかけて行われ現在の流路となった。治水や砂防に関する案内や看板などが非常に充実しており、先人の取組や苦労を後世に伝えるという強い意識を感じられる。治水方法も詳しく説明されているが、過去の取組の尊さや現代への恩恵の面で考えさせられる資料や現物が多く、上里町の地域や防災の学習にあたっては共通点が多いため参考になるとと思われる。

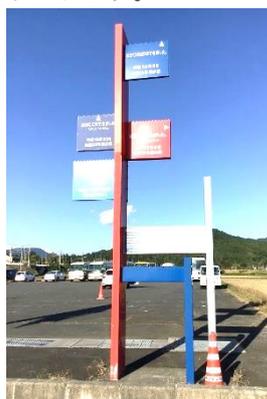
写真10 洪水水位の指標（福知山市大江）

の狭い平地以外は、90%が山地を流れる川である。勾配が緩やかで狭長な谷底平野のため中下流部で水害になりやすい。大規模に破堤し被害を出した昭和28年ほか、近年では平成16年、23年、25年、30年などに福知山市大江ほかで大規模な氾濫・浸水が起きている（写真10）。昔から山麓の高台に家を建てたり石垣でかさ上げして家を建てたりしてきた。明智光秀を始めとする為政者も堤防の工事や河道掘削など治水に努めたが、平野が狭く連続堤防を築くと沿川の土地利用に大きな影響があるため、長い間堤防がほとんどない状態であった（写真12）。現在は中流部では大規模な連続堤（写真11）を、下流部の浸水する恐れがある地区で、輪中堤や宅地かさ上げなど部分的な対策を行っている。（参考：国土交通省近畿地方整備局「由良川の概要」より）流域には、川が溢れることを前提とした土地の利用が数多く見られる（写真13）。神流川や利根川・荒川とも大きく性格の異なる川であり、それぞれの比較により地域的な特殊性が浮かび上がる例であろう。

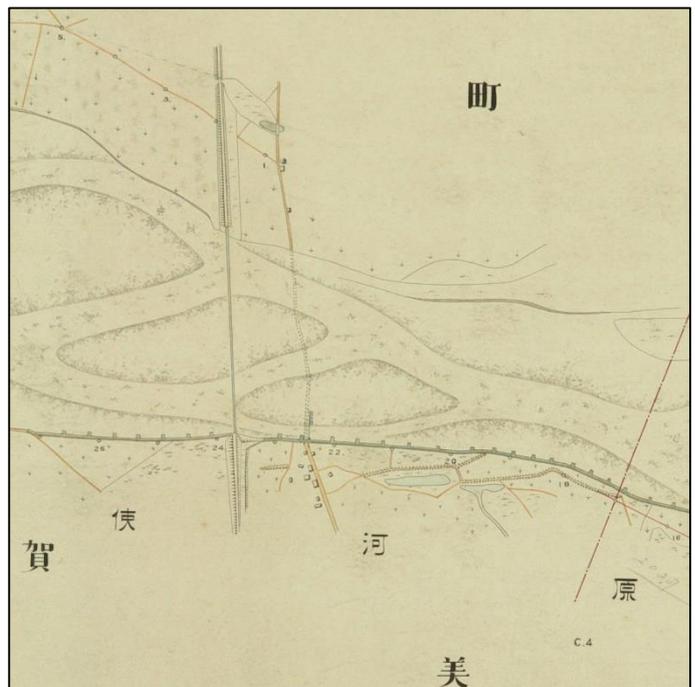
出典：埼玉県行政文書 A1901 河川台帳 神流川平面図（部分）

各地区の土木事務所等が測量調査した「河川台帳」や「道路台帳」が県立文書館に多数収蔵されている。明治30年代から昭和前期までもものが多く、測量当時の川の流路や橋の様子、堤防や護岸施設の建設状況などを読み取ることができる。非常に長い一枚の資料のため、文書館ではデータ化したものを閲覧することも可能である。ここに示す「神流川平面図」は、年代が記されておらず作成年が不明であるが、高崎線の神流川橋梁は描かれている。中山道の橋はまだ大規模なものが存在せず、3つに分かれた川筋に小さな橋が架けられ、その間は河原を歩いていたことが分かる。また、堤防も現在のように川に沿って全面にあるわけではなく、部分的なものである。また、神流川の川筋は中山道の付近では水を表す水色に塗られず、砂礫の状態の描かれ方であり、ほぼ水のない枯れ川の状態だと読み取れる。河川の防災を扱う際や、地域の交通の歴史的变化などについて学習するための資料としての活用が想定される。
