## アンケート調査からみた地域史料の現状と被害状況

## アンケート調査結果からみる埼玉県内の被害状況

## 第1項 春日部市における被害

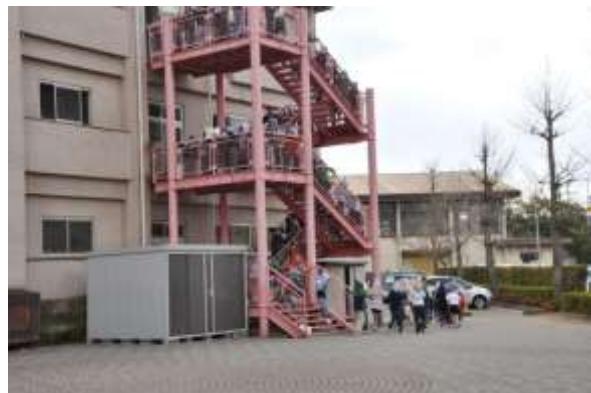
市内小学校の避難状況

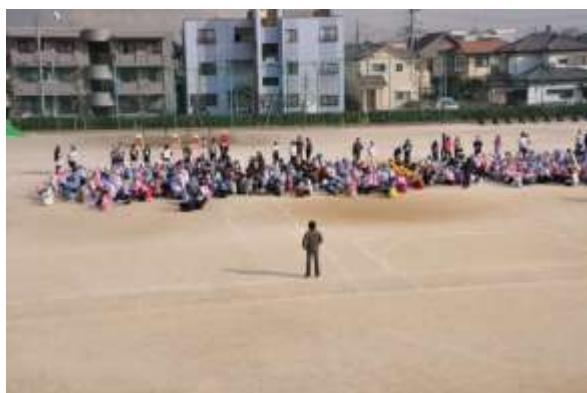
市内小学校の避難状況

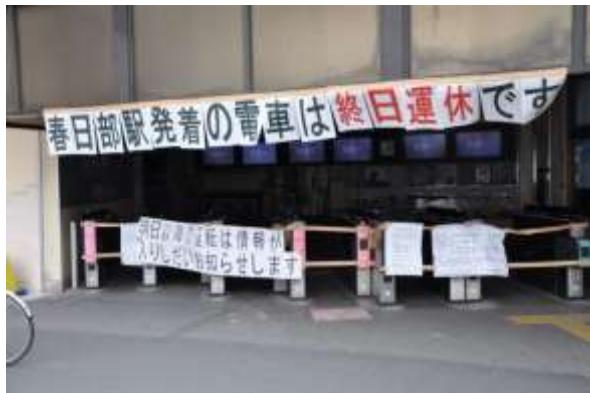
春日部駅西口の封鎖

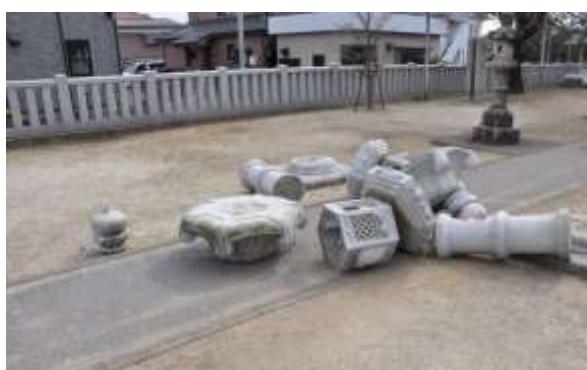
市内神社の灯ろう倒壊状況
